<XK カラムからの液漏れ 原因と対策>

XK カラムでは、O-ring が緩い以外にも液漏れの原因になる箇所があります。

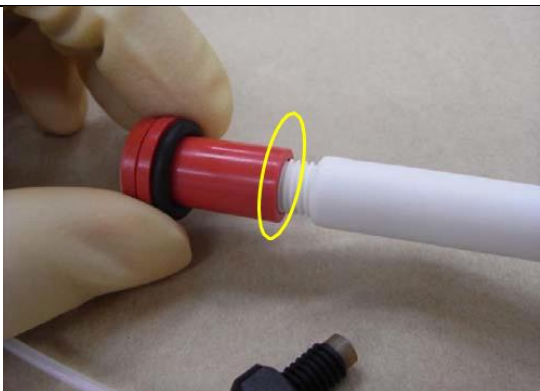
1) プランジャー部分のゆるみ

<p>プランジャー部分のネジ締め（囲み部分）にゆるみがあると、液漏れが起こります。</p>

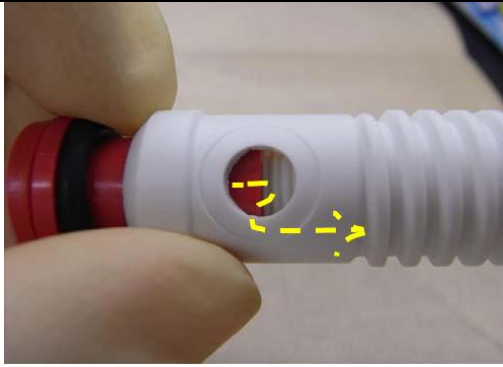
←プランジャーの締めつけが緩い場合、プランジャー内に液があふれ、漏れ出た液がアダプターの丸い穴を通して外側へ出ます（つづく）

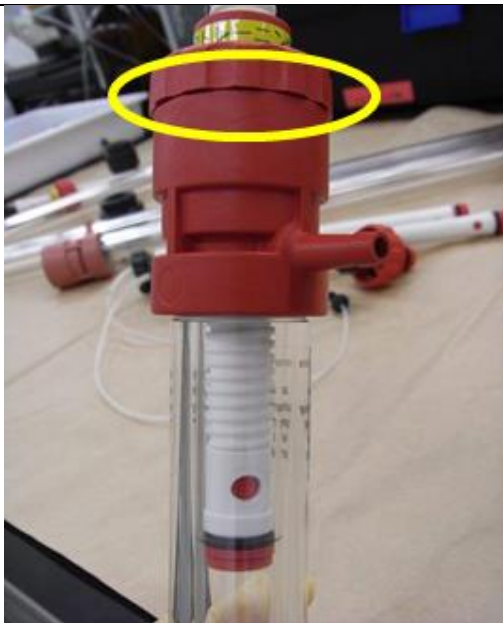
（つづき）
O-ring がしっかり締められていれば、液の逃げ道は O-ring よりも上部になります。結果、アダプターの場合は黄色の丸で囲った部分から液が漏れます。

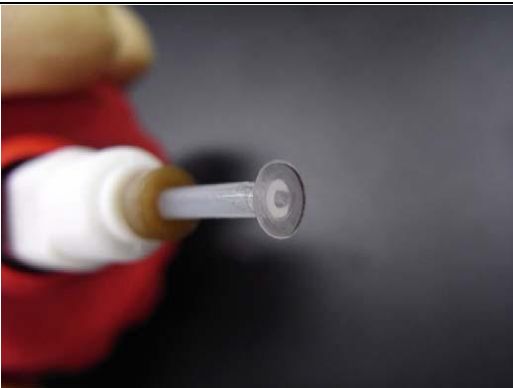
2、プランジャー内チューブフィッティングの不具合

<p>(旧タイプ) チューブの先端は、この写真のように平たく丸い広がりを持たせるよう加工してあります（フランジ加工） この広がり部分が破損すると、液漏れの原因になります（下記写真参照）</p>

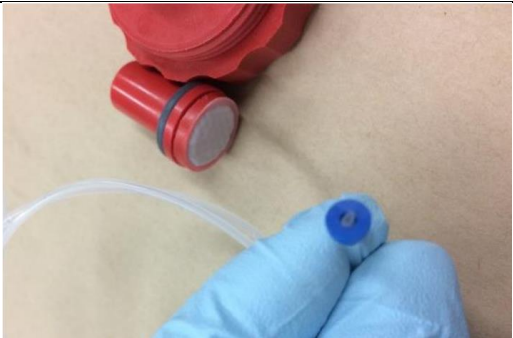
<p>チュービングのカットが斜めだったり、つぶれていたりすると漏れの原因になります</p>

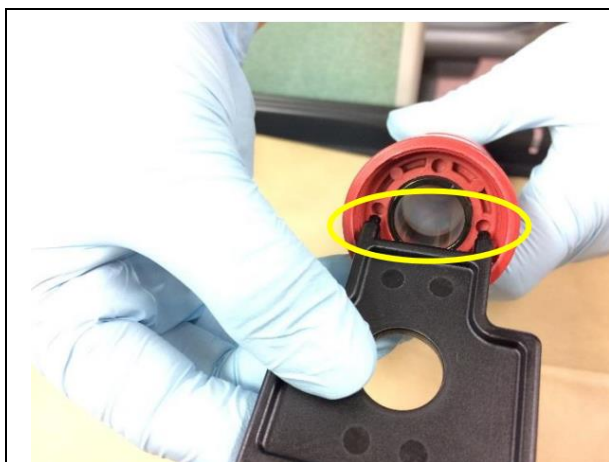
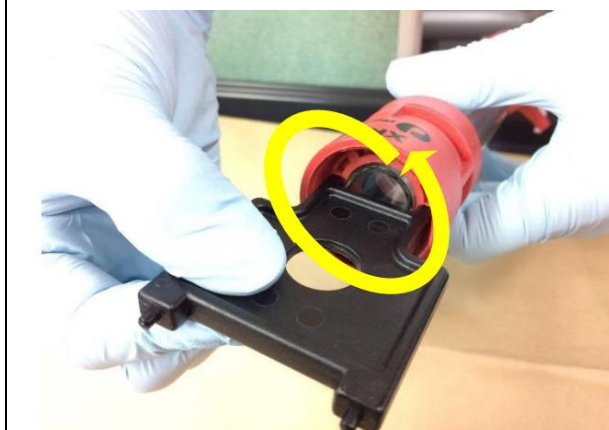
3、ガラス管破損による漏れ

O-ring の締め付け過ぎ（4 項参照）などによりガラス管に割れ、ヒビがある場合には、1~2 の部分が問題なくとも漏れが起きます。

XK カラムや HiLoad カラムに付属するディスマントリングツールを使ってガラス管の固定を外し、割れたガラス管を交換してください。

2 か所の突起部分を左の写真のようにエンドピース内リングに合わせて、反時計回りに回します。
